# Intervenção Arqueológica na Quinta Municipal da Piedade

(Vila Franca de Xira)

Resultados de intervenção arqueológica na Quinta Municipal da Piedade (Vila Franca de Xira, Lisboa), no âmbito do acompanhamento de projecto de renovação de infra-estruturas pluviais. Os trabalhos enquadraram-se também em projecto de reconstituição do jardim histórico da Quinta, cuja organização remonta ao século XVI.

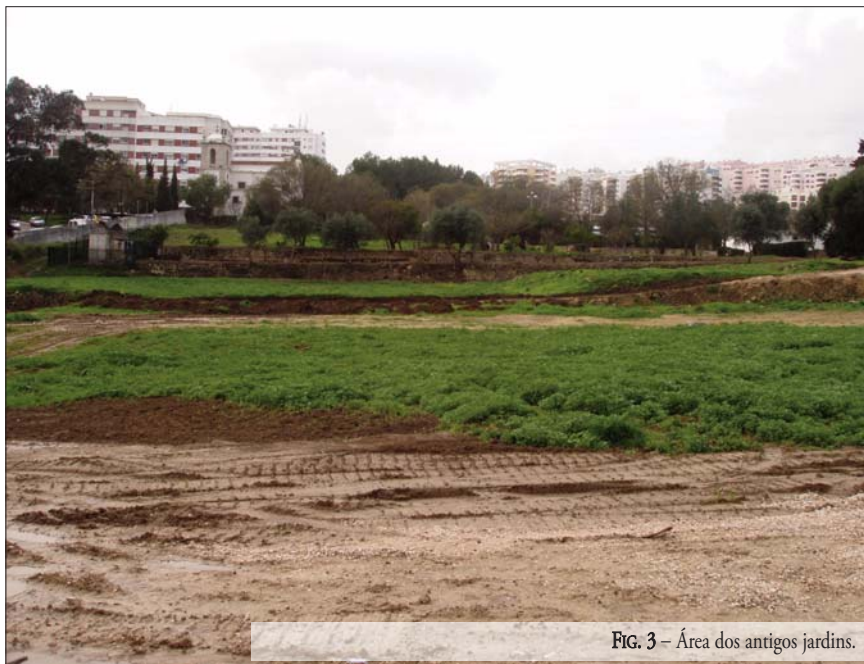
FIG. 3 – Área dos antigos jardins.

Posteriormente, foram sendo feitos os jardins de recreio e ornamentais, levando à destruição da mata primitiva. Na segunda metade do século XVII, os terrenos ermos são ornamentados com um jardim de buxo, de implantação geométrica e com uma complexa rede de canteiros de murta, pontuados por tanques e nichos, onde foram colocadas estátuas de santos (MANGUCCI 1998: 38) (Fig. 3).

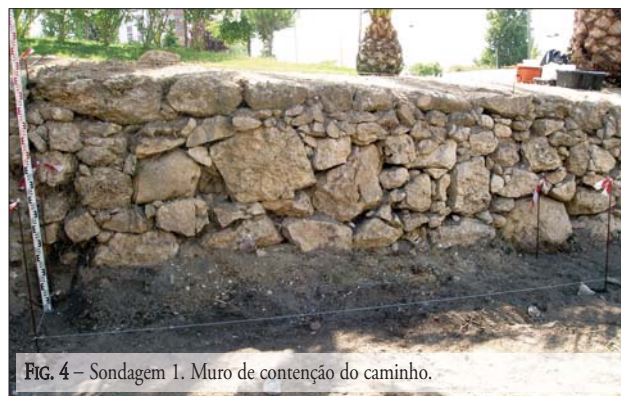
Na sondagem 1 foi realizado o levantamento de um troço da estrutura de elevação do caminho, ou seja, um muro em pedra seca, constituído por elementos pétreos de grande e média dimensão. A escavação do topo deste muro revelou-nos que encosta directamente ao sedimento do caminho, ou seja, o muro foi edificado com a função de contraforte do caminho, que apresenta uma altura acentuada relativamente ao patamar inferior. O caminho encontra-se assim implantado na topografia do terreno, acompanhando a vertente desta pequena elevação e terminando na plataforma de topo onde foi edificado o Palácio da Piedade. O muro encontra-se num estado de conservação razoável, existindo zonas mais frágeis, onde vários blocos pétreos são já inexistentes. Não foi identificado qualquer tipo de materiais associados a esta estrutura de âmbito viário, sendo difícil realizar uma contextualização cronológica precisa (Fig. 4).

FIG. 4 – Sondagem 1. Muro de contenção do caminho.

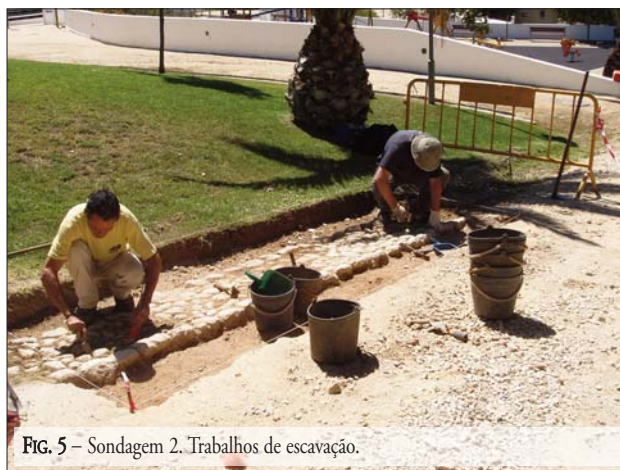
FIG. 5 – Sondagem 2. Trabalhos de escavação.

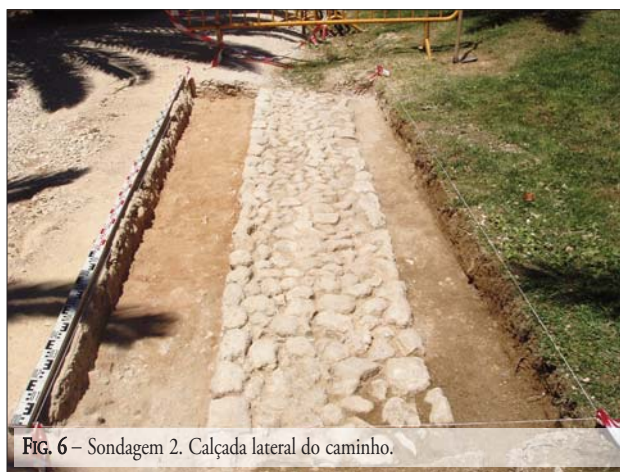
A estruturação do caminho ficou bem patente nas seguintes realidades arqueológicas identificadas. Assim, quer na sondagem 1, como na 2 e na 10, foi identificado um troço de calçada, realizada através de blocos pétreos de pequena e média dimensão, alinhados e estruturados. Estes constituíam um aglomerado compacto e consistente, que se localizava em ambas as bermas do caminho, iniciando-se provavelmente junto do portão Sul, até à entrada do Palácio da Piedade. Estas estruturas poderão ter tido distintas funções: poderão ter funcionado

FIG. 6 – Sondagem 2. Calçada lateral do caminho.

como duas calçadas laterais ao caminho, ou com uma dupla função de calçada para transeuntes e, também, de valeta para escoamento das águas do caminho. Através da estratificação observada, constatamos que o anterior caminho era formado por um sedimento de matriz arenosa, de coloração avermelhada, constituído por cerâmica de construção e elementos pétreos de pequena dimensão moídos, formando uma base compacta. Este pavimento localizava-se no centro do caminho, estando ladeado pelas duas calçadas, não sendo possível aferir se o pavimento tinha inclinação para algum dos lados, ou se era mais elevado ao centro, permitindo o escoamento das águas.

Esta estrutura viária foi implantada provavelmente no século XVIII, numa época em que se realizaram diversas modificações na Quinta da Piedade (Figs. 5 e 6).

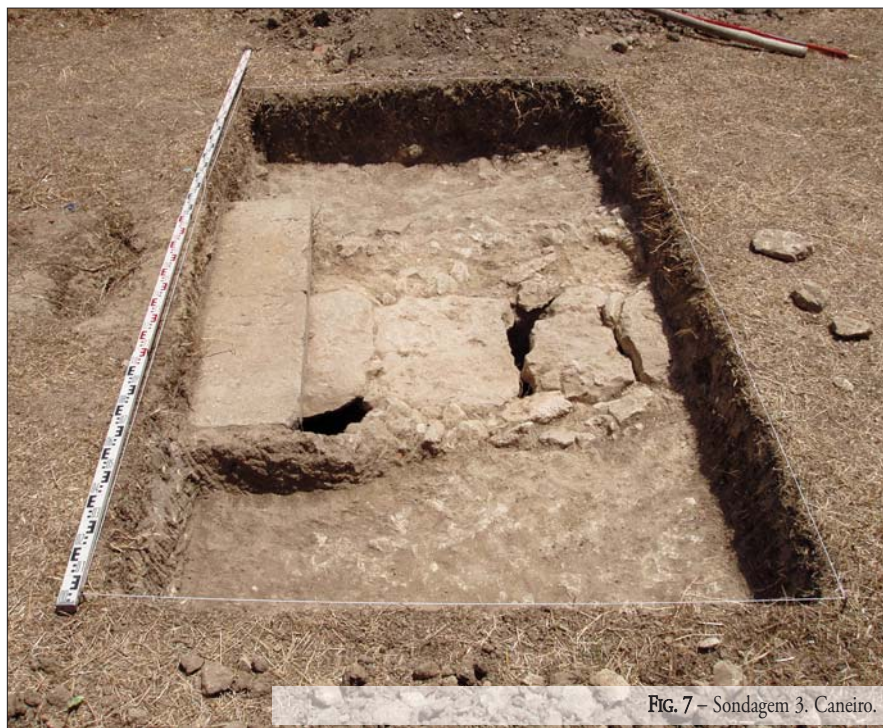
No mesmo período cronológico, foram efectuadas grandes remodelações nos jardins da Quinta, com a construção de sistemas de escoamento e de transporte de águas. A realidade arqueológica, ou seja, o caneiro identificado na sondagem 3 fará parte deste novo programa construtivo da Quinta da Piedade. Esta estrutura realizava o transporte de águas pluviais ou esgotos da área do Palácio até à zona inferior, encaminhando posteriormente para fora dos limites da Quinta da Piedade. Era constituída por uma estrutura robusta e com dimensões significativas, realizada através da abertura de uma vala onde foram inseridas grandes lajes laterais, colmatadas com um aglomerado de blocos pétreos de pequena dimensão e cerâmica de construção para preenchimento da vala. Como cobertura apresenta grandes lajes de formato rectangular e quadrangular, afeiçoadas e colocadas sobre as lajes laterais e o aglomerado de pedras miúdas. Esta estrutura está coberta por uma única camada sedimentar, constituída por sedimento arenoso, semicompacto e com alguns materiais contemporâneos.

O caneiro apresenta actualmente um estado de conservação muito deficiente, encontrando-se várias lajes de topo e laterais derrubadas para o interior, continuando em actividade com o transporte de águas e detritos orgânicos. Encontra-se também parcialmente modificado, existindo manilhas de cimento nos seus troços iniciais e finais, ou mesmo zonas onde foi totalmente substituído por estas manilhas (Fig. 7).

FIG. 7 – Sondagem 3. Caneiro.

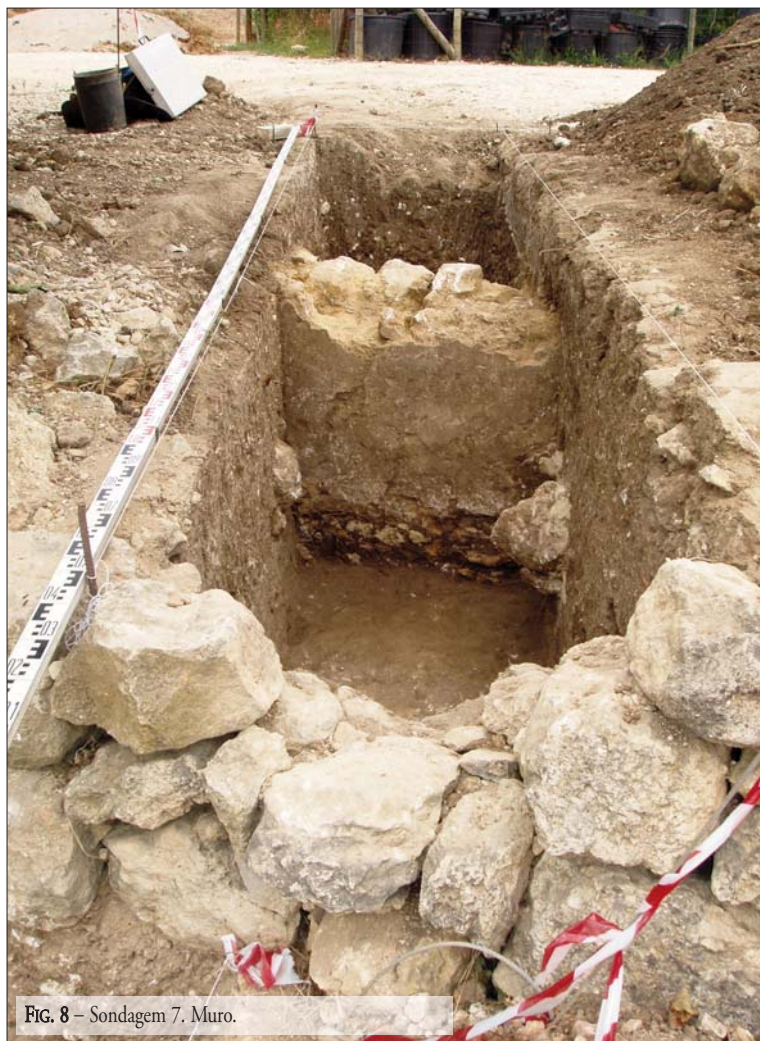
A realidade arqueológica identificada na sondagem 7 poderá ser interpretada como o muro que fazia a separação da área de jardins (e das ermidas) com a zona de mata. A estrutura é caracterizada pela sua robustez, sendo constituída por blocos pétreos de grande e média dimensão, ligados por uma argamassa amarela e esbranquiçada, muito consistente, juntamente com cerâmica de construção. Na sua face exterior, ou seja, virado para o caminho, apresenta reboco constituído

do por argamassa de cal e areia. Por outro lado, a face interior não apresentava qualquer tipo de tratamento, ficando a estrutura interna do muro visível. Não foi possível caracterizar o topo do muro, pois este já se encontrava destruído, tendo sido identificados níveis de derube da estrutura. Os materiais arqueológicos identificados foram recolhidos nas unidades estratigráficas existentes na área da face externa do muro, sendo que na face interna não foram recolhidos materiais.

O muro identificado poderá assim corresponder à estrutura de delimitação da Quinta, não sendo possível assegurar a data da sua construção, podendo estar relacionada com o projecto de remodelação do século XVIII, ou ser mais recuada, do século XVI, período de construção das ermidas limítrofes. Provavelmente, o muro desenvolver-se-á desde o muro de delimitação da quinta até à área em frente da Ermida da Piedade (Fig. 8).

FIG. 8 – Sondagem 7. Muro.
